Notre-Dame de Paris, une charpente à l'identique ?

François LE TACON

(05 11 2020)

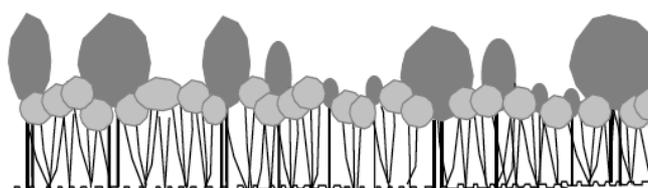
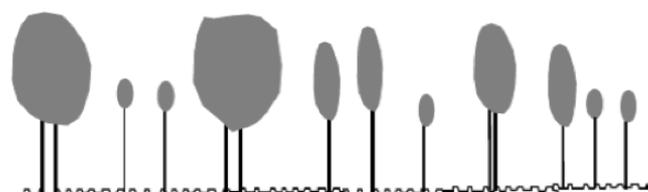
Taillis sous futaie avant exploitation

Taillis sous futaie après exploitation du taillis
et des arbres les plus âgés de l'étage de futaie

Figure 1 : Représentation schématique du taillis sous futaie avant et après exploitation. Extrait du cours de sylviculture d'Yves Bastien, ENGREF Nancy, 2002.

Le bois de charpente fourni par un massif forestier dépend des essences qui le composent et de sa structure, qui résulte du régime qui y est appliqué : taillis, taillis sous futaie ou futaie. Le taillis, qui peut être simple ou fureté, résulte de rejets de souche ou de drageons qui sont coupés à des intervalles de temps variables (révolution de 5 à 50 ans). Dans le taillis simple les rejets sont coupés en une seule fois et ont tous le même âge, alors que dans les taillis furetés seuls quelques brins sont coupés à chaque récolte et ont donc des âges différents. En régime de taillis, les bois obtenus sont donc de petite dimension et sont essentiellement destinés au chauffage. On peut cependant en tirer des poteaux ou des pièces de bois de petits diamètres (20 à 25 cm). Le taillis sous futaie est constitué de deux niveaux, un étage inférieur de taillis et un niveau supérieur de futaie claire constitué d'arbres d'âges variables multiples de la révolution du taillis. Par exemple si la révolution du taillis est de 30

ans, on trouvera des arbres de futaie de 60 ans, 90 ans, 120 ans ou plus. Dans ce régime, on peut donc obtenir, outre le bois de chauffage, des grumes de gros diamètre, mais de hauteur limitée le plus souvent à 10 - 15 m environ.

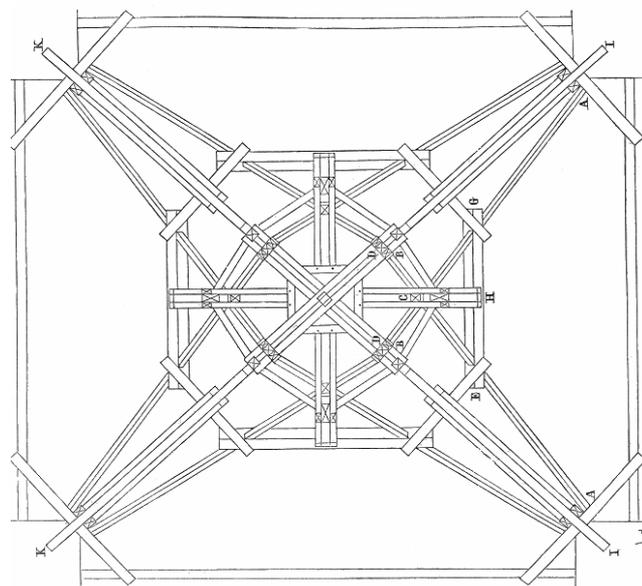
Figure 2. La base de la charpente de la flèche du XIX^e siècle reposant sur les quatre piles du transept. Viollet-le-Duc - *Dictionnaire raisonné de l'architecture française du XI^e au XVI^e siècle*, 1854-1868, tome 5.djvu/449

la moyenne des âges cambiaux des chênes constituant la charpente était de 100 ans avec un maximum de 120 ans, ce qui est compatible avec un régime de taillis sous futaie dégradé avec peu de réserves âgées. Plusieurs échantillons de chêne dataient de la fin du XI^e siècle. Un lot du XII^e siècle a été utilisé près de la façade ouest (date d'abattage la plus ancienne : 1156). D'autres échantillons dataient du XIII^e siècle et provenaient d'arbres abattus avant 1226. Une reprise a été faite au XIV^e siècle vers 1360 et une réparation effectuée au début du XVIII^e siècle vers 1725. La flèche est évidemment en chêne du XIX^e siècle. Pour la reconstruction de cette flèche, Lassus et Viollet-le-Duc ont dû refaire une bonne partie de la charpente ancienne au niveau du transept en reprenant trois travées de chaque côté de la flèche (6). De plus, Viollet-le-Duc a entièrement reconstruit les fermes du transept en utilisant des éléments de diamètre plus important que ceux du Moyen-Âge et plus espacés. La flèche qui culminait à 96 m de hauteur était également en chêne avec certains éléments plus longs que ceux de la charpente du Moyen-Âge de la nef ou du chœur. La charpente de la flèche du XIX^e siècle était très complexe et formait une pyramide à base octogonale. Elle reposait sur les quatre piles du transept qui ne forment pas un quadrilatère régulier.

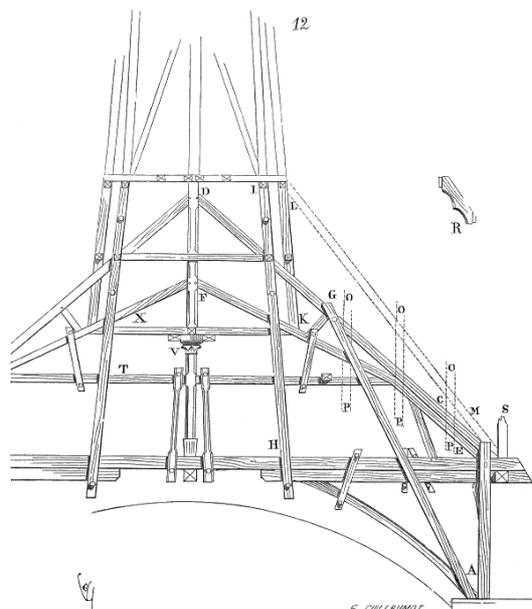
Figure 3. Structure de la charpente de la flèche du XIX^e siècle. Viollet-le-Duc - *Dictionnaire raisonné de l'architecture française du XI^e au XVI^e siècle*, 1854-1868, tome 5.djvu/450.

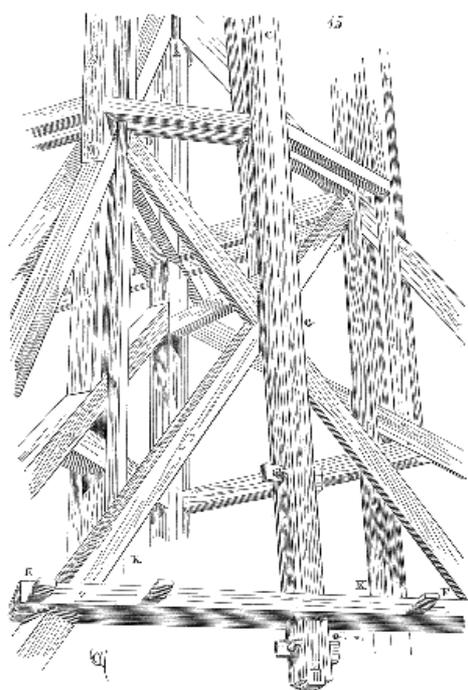
Figure 4. Détail de la charpente du XIX^e siècle. Viollet-le-Duc - *Dictionnaire raisonné de l'architecture française du XI^e au XVI^e siècle*, 1854-1868, tome 5.djvu/452.

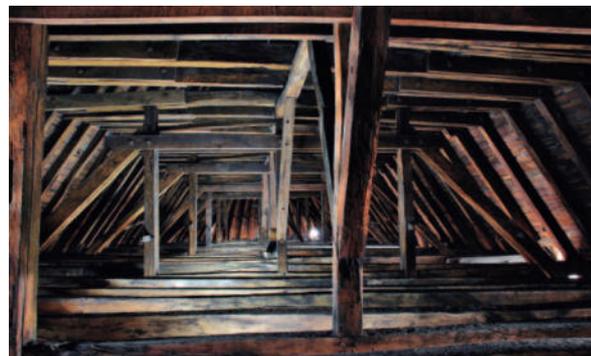
Figure 5 : La charpente du chœur datant du Moyen-Âge avant l'incendie de 2019. Entrails, premier niveau de faux entrails, chevrons et sous chevrons. Extrait de Fromont et Trentesaux, 2016.

Les éléments les plus importants, les entrails ou poutres transversales, reposaient directement sur les murs. Ils faisaient de 13 à 14 m de longueur pour 25 à 30 cm de diamètre. Ils étaient d'un seul ou plusieurs tenants et provenaient de forêts traitées en taillis sous futaie et plus exactement de l'étage supérieur de futaie claire et irrégulière qui dominaient le taillis. Ces arbres étaient dispersés, peu nombreux et le plus souvent de hauteur insuffisante. Il fallait donc prospecter des surfaces importantes pour trouver les arbres nécessaires, probablement quelques centaines d'hectares ou plus. Ces difficultés nous sont bien connues par les écrits de Suger (vers 1081-1151), abbé de Saint-Denis. L'abbé Suger lui-même a dû prospecter des centaines d'hectares de forêt du bassin parisien pour trouver les chênes nécessaires à l'édification de la charpente de la basilique de Saint-Denis, le premier édifice gothique, dont le chevet a été consacré le 11 juin 1144. On peut imaginer que les difficultés ont été les mêmes pour trouver les entrails de Notre-Dame.

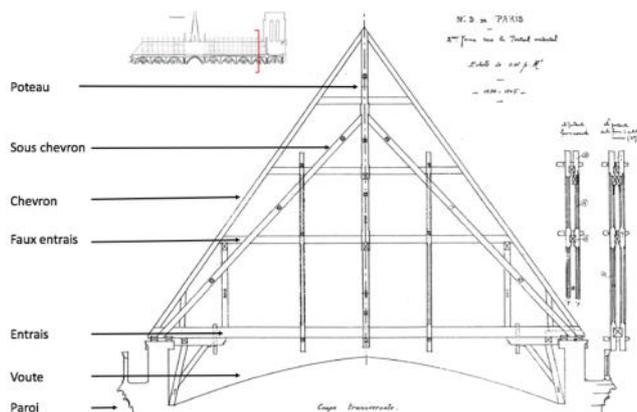
Figure 6. Relevé de la seconde ferme à partir du portail occidental de la nef de Notre-Dame de Paris par Henri Deneux, 1915. © MAP / CRMH, D6988.

La charpente de la nef de Notre-Dame de Paris est dite à chevrons-formant-fermes. Les chevrons constituaient la structure porteuse de la toiture et se répétaient tous les 70 centimètres pour la nef et tous les 80 cm pour le chœur. Les chevrons étaient eux-mêmes doublés par des sous-chevrons. Cette faible distance entre les

chevrons faisait de la charpente de Notre-Dame de Paris une structure particulièrement lourde et dense, d'autant plus que les charpentiers n'avaient pas lésiné sur les pièces secondaires. Ces caractéristiques ont valu à la charpente de Notre-Dame le qualificatif de « forêt ». Tous les cinq intervalles, les chevrons reposaient sur les entrails et constituaient les chevrons maîtres ou fermes. Les chevrons étaient un peu plus courts que les entrails et avaient un diamètre moindre. Ils étaient en un seul ou plusieurs tenants. Entre les chevrons, tous les 250 cm, existaient trois niveaux de faux-entrails dont la longueur diminuait avec la hauteur. Tous les faux-entrails étaient d'un seul tenant. Les assemblages entre faux-entrails et chevrons se faisaient par tenon et mortaise. L'ensemble de la structure était stabilisé par des poteaux avec de nombreuses consoles ou chaises, par des moises (7)

et par des pannes (8) dont une panne faitière. Les assemblages les plus anciens, probablement du XII^e siècle, étaient passants, ce qui signifie que le tenon traversait le chevron de part en part. En raison de leurs dimensions plus faibles que celles des entrails, les faux-entrails ont probablement été moins difficiles à trouver dans les taillis sous futaie (9).

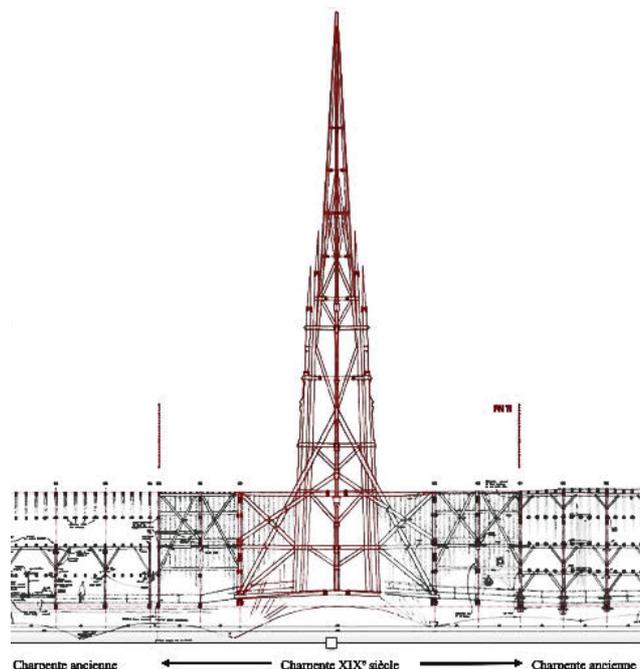
Figure 7. Relevé en coupe longitudinale de la charpente du XIX^e siècle et de la charpente ancienne de la nef au niveau de la croisée du transept avec la flèche de Lassus et Viollet-le-Duc. Extrait de Fromont et Trentesaux, 2016.
